*Отчет о НИР*

# Бассейн р. Гижгит (Северный Кавказ): селевая опасность и риски для хвостохранилища ТГОК

## Аннотация

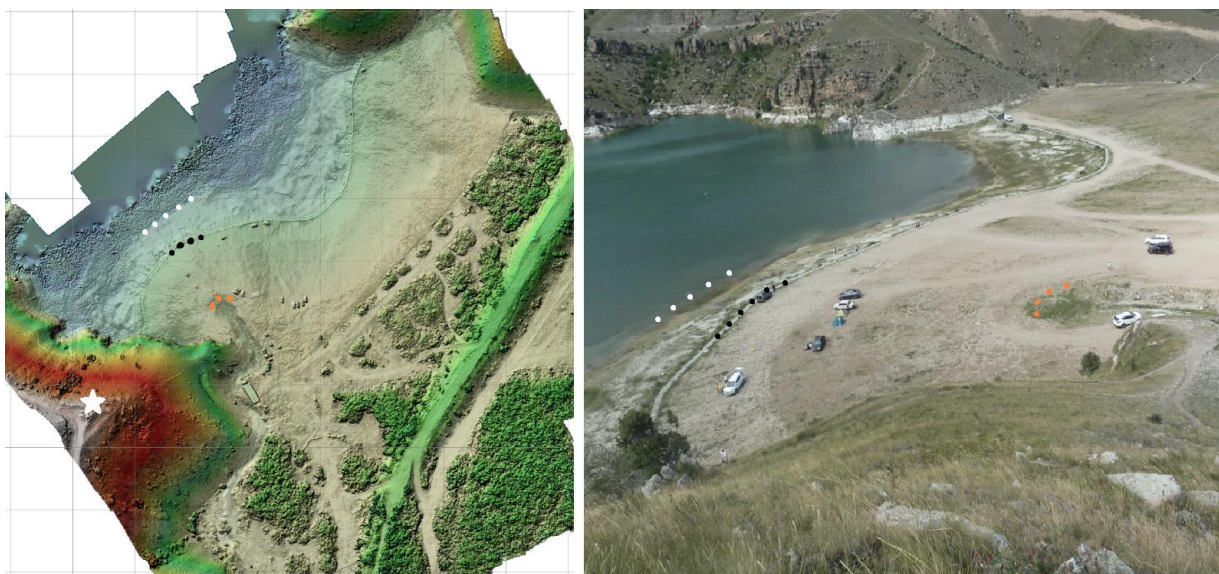
Рисунок 4. Верхний бьеф дамбы хвостохранилища. Слева: цифровая модель местности (2022 г.), в правой части видна отсечная дамба; ориентация на север, шаг сетки 100 м.

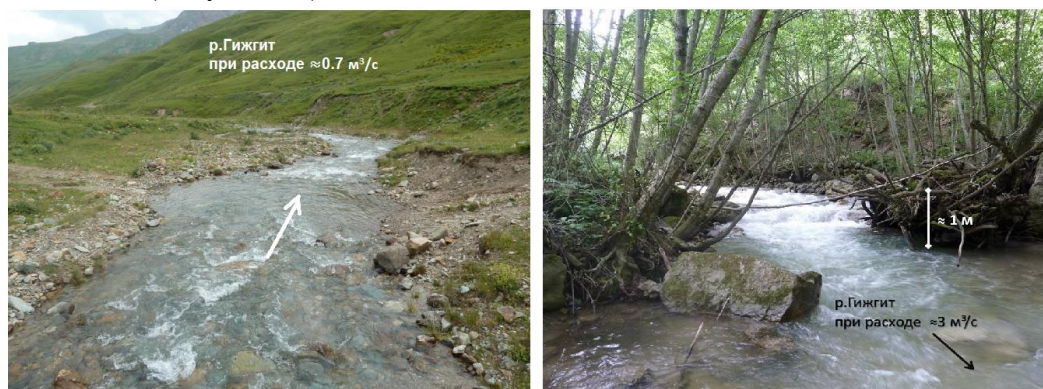
Рисунок 13. Русло р. Гижгит. Слева: в верхнем течении (точка полевых работ QF9); виден автомобильный брод. Справа: в нижнем течении, в километре выше портала тоннеля; видны следы карчехода (нагромождения древесных остатков), потенциально формировавших локальную дамбу.

Собственное русло Гижгита обладает относительно небольшим уклоном, менее  $5^\circ$ , даже в верховьях долины. На отдельных участках русел притоков могут быть уклоны до  $30^\circ$ , причем не только в их верховьях (Рисунок 12, Приложение П1-9). В верховьях долины сама река и притоки протекают по луговым ландшафтам, а в нижней половине поймы Гижгита и прислоненные оползневые тела заросли древесно-кустарниковой растительностью (Рисунок 13).

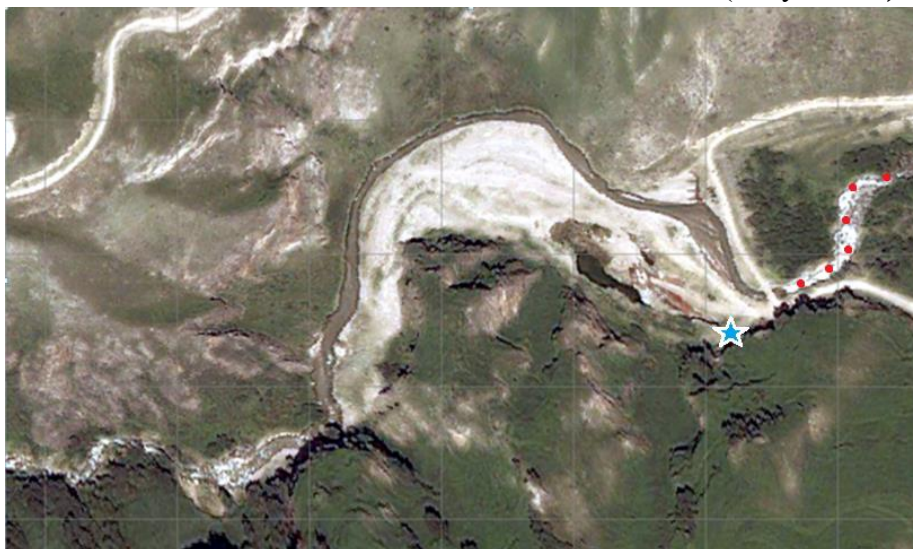
Рисунок 17. Участок русла р.Гижгит перед входным порталом тоннеля (синий маркер). Течение реки слева направо. Красный пунктир - действующее на момент съемки русло, отводящее сток в озеро Гижгит через аварийный лоток в теле плотины под автомобильным мостом. Снимок QuickBird от 21 июля 2007 г., изображение взято с Google Earth Pro TimeLapse. Шаг сетки 100 м.

непосредственно в озеро (хвостохранилище) через аварийный лоток, активно размывая прилегающие к нему склоны малой дамбы. По оценкам авторов указанной публикации, большие расходы воды позволили потоку обогащаться влекомым материалом за счет боковой эрозии русла и приобрести селевой характер. Косвенными методами средний расход на уровне тоннеля был оценен в  $100 \text{ м}^3/\text{с}$  в первые сутки<sup>18</sup> и около  $50 \text{ м}^3/\text{с}$  в следующие два дня, а суммарный объем перемещенного твердого материала – в  $50\,000 \text{ м}^3$ . Предположительно, сформировавшееся при этом событии русло направляло сток Гижгита в хвостохранилище вместо тоннеля в течение еще нескольких лет (Рисунок 17).

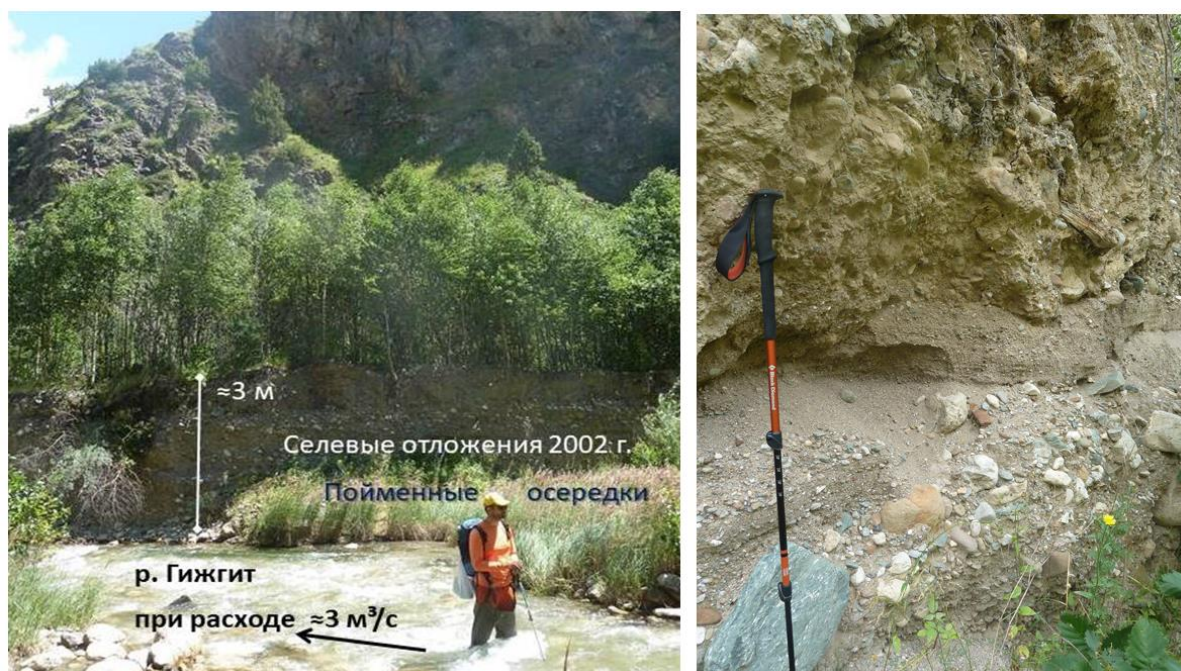
Рисунок 18. Селевая терраса в 400 м выше по течению от тоннеля, предположительно 2002 г. формирования – место полевого отбора дендрологических образцов D2 (см. Приложение П2. Дендрохронологические образцы; фото от 2023 г.). *Слева*: Общий вид на участок русла р.Гижгит. *Справа*: Отложения, слагающие террасу.

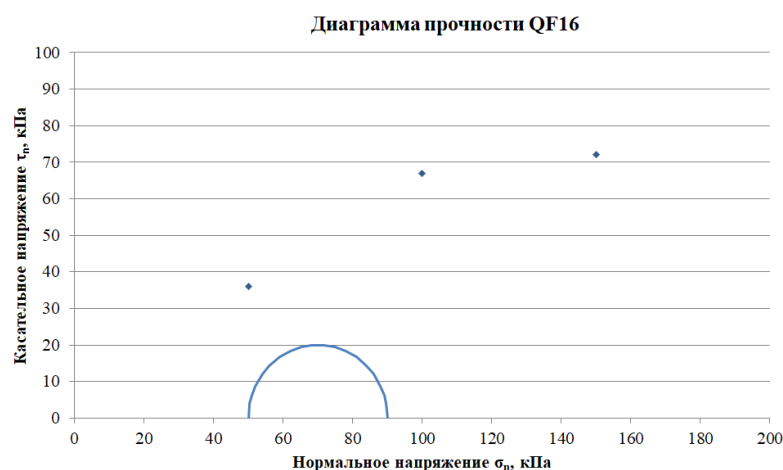
Рисунок П4-2. Сводная диаграмма прочности. Точками отмечены результаты испытаний одноплоскостного среза, круги Мора отражают результаты испытаний трехосного сжатия.

Рисунок П4-2 (продолжение). Сводная диаграмма прочности. Точками отмечены результаты испытаний одноплоскостного среза, круги Мора отражают результаты испытаний трехосного сжатия.

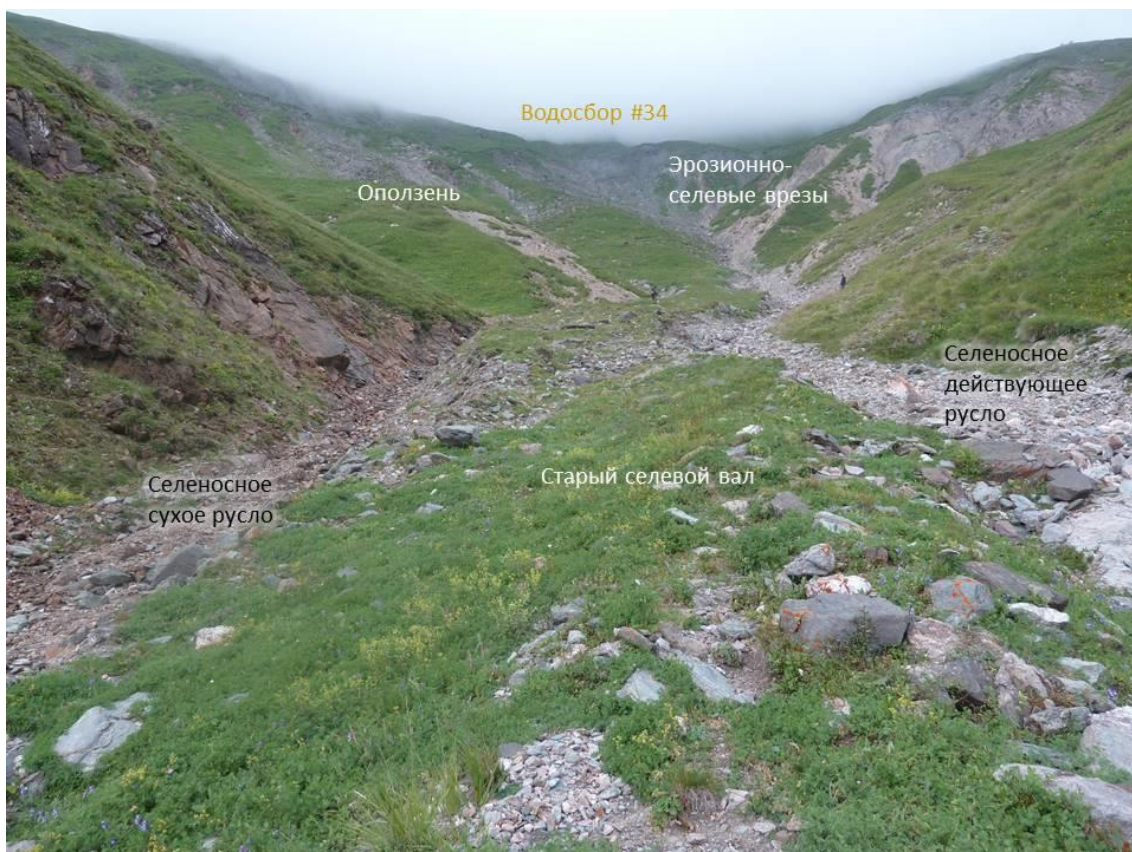
Рисунок П5-5. Низовья суббассейна №34 с активными селевыми процессами
